Научная статья

### Противоэрозионное озеленение склонов, подверженных экзогенным геологическим процессам

### Erosion protection landscaping of slopes exposed to exogenous geological processes

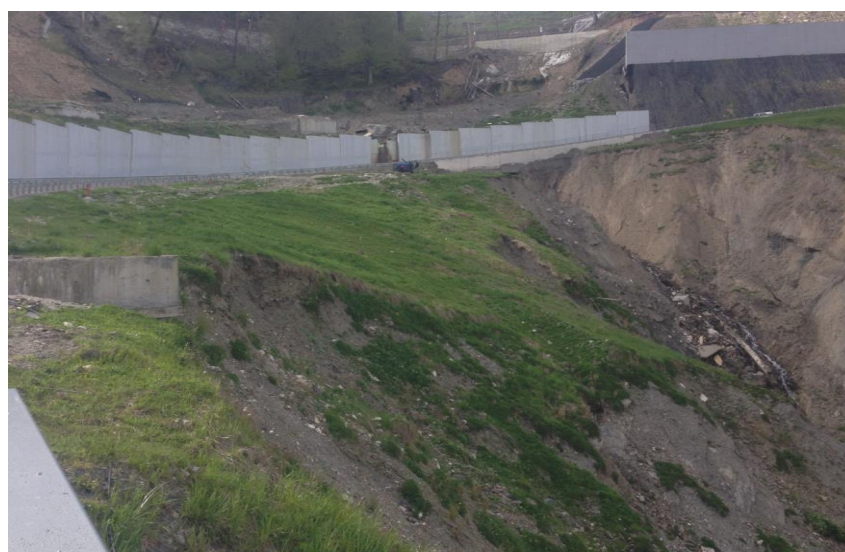
**Материалы и методы.** В процессе визуального обследования в районе Розы Хутор выявлен ряд экзогенных склоновых явлений (сели, оползни), повлекший за собой разрушение дорожного полотна и прилегающих объектов (рисунок 1).

**Рисунок 1 – Участок схода оползня  
(автор фото У. Р. Сидаравичуте)**

**Figure 1 – Landslide area (photo by U. R. Sidaravichute)**

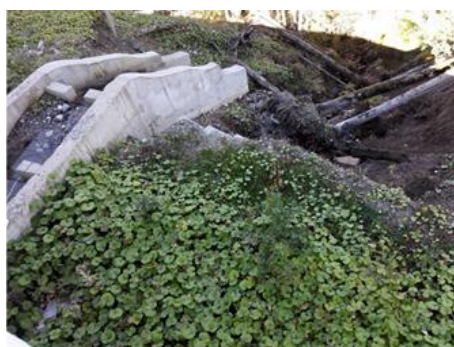
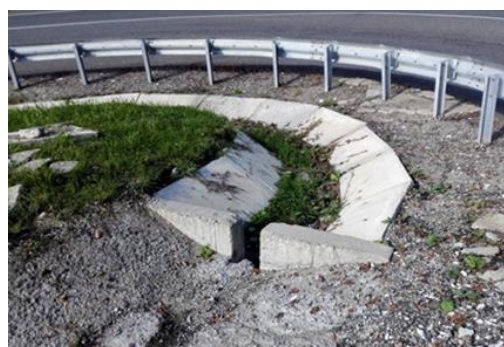
**Рисунок 2 – Система водоотведения (автор фото У. Р. Сидаравичуте)**

Здесь была предусмотрена система водоотведения, очистка которой не производилась, что в некоторой степени и привело к имеющимся последствиям (рисунок 2). Помимо засоренной системы водоотведения повсеместно отмечен выход грунтовых вод сквозь трещины и швы в конструкциях защитных инженерных сооружений, тоннелей, признаки водной, ветровой и овражной эрозий.

a) засоренный лоток с наличием влаголюбивой растительности;

b) поросший растительностью водоотводящий лоток

a) clogged flume with moisture-loving vegetation; b) vegetated diversion flume

**Figure 2 – Water discharge system (photo by U. R. Sidaravichute)**
